## Consolidatie slappe laag op schouderhoogte in combinatie met stijve grondverbetering boven de tunnel

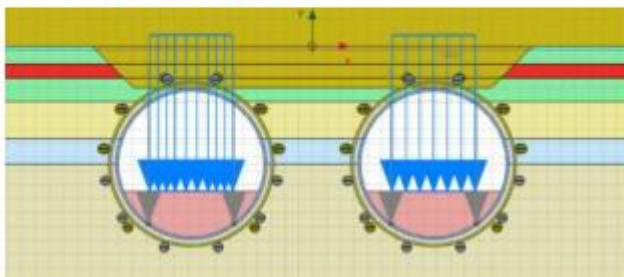
In de laag bovenop de tunneldelen welke niet onder water liggen is destijds boorslib gestort met daarin bentoniet. Dit is een kleisoort welke gebruikt kan worden in boorvloeistof als smeermiddel maar deze kan ook uitharden (en een waterdichte laag vormen). Als dit het geval is en een zachtere laag hieronder zo ver is ingeklonken dat het contact met de uitgeharde bovenlaag vooral op de bovenkant van de tunnelbuizen plaats vindt kan dit een dusdanige druk veroorzaken dat een scheur zoals in de tunnelbuis aanwezig is kan ontstaan.

*lichtblauw: zandige klei  
oker: grondverbetering*

In bovenstaand plaatje uit de presentatie aan PS is de okerkleurige laag de laag met (wellicht uitgeharde) bentoniet, aangeduid als stijve grondverbetering, lichtblauw is een zachte laag.

Als de oorzaak van de scheur niet wordt aangepakt is de kans aanwezig dat zich in de toekomst nogmaals hetzelfde scenario voor zal doen. Een mogelijke oplossing hiervoor zou het doorbreken van de laag "stijve grondverbetering" zijn zodat deze gelijkmatiger rust over de gehele breedte.
